RAPPORTAGE

Advies linden Oude Haven Zierikzee

6 juli 2023
Martijn van der Spoel

AC-23-0513

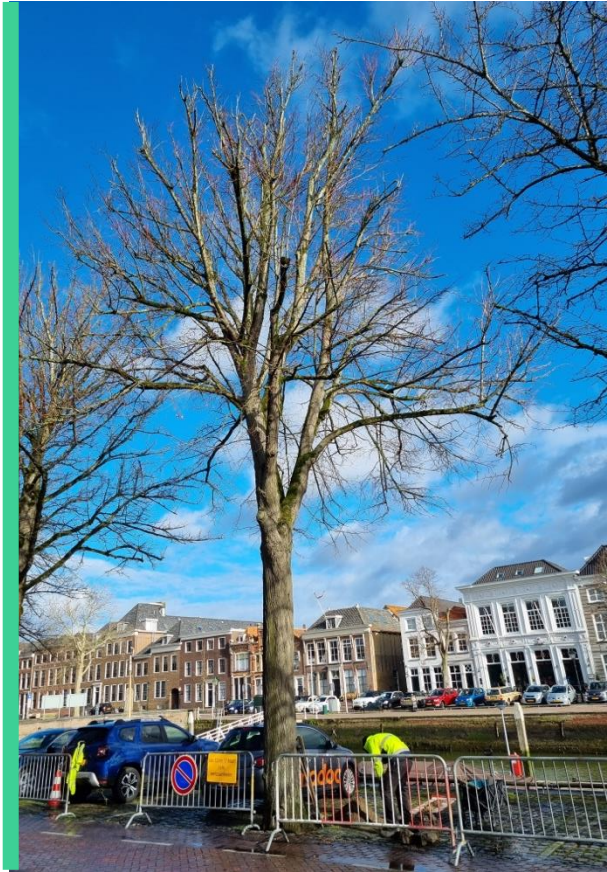
Foto 1: conditiebeeld boomnummer 28235, Foto 2: boomnummer 28270, scheefgroei richting rijbaan

Wat met name opvalt bij boomnr. 28233, 28234, 28235, 28243, 28244, 28275, 28319, 28320, 28321, 28322, 28323 en 28325, is de conditie. Aan de takstructuur is duidelijk zichtbaar dat de bomen vele jaren in een sterk verminderde conditie hebben verkeert waarbij sprake was van twijg en enige taksterfte, waarbij de kronen kleiner/compacteer werden. Op het moment van onderzoek vertoonden de bomen een meest redelijke conditie, waarbij sprake is van een acceptabele scheutgroei van circa 5 tot 10 cm per jaar. Bovendien is hier nauwelijks tot geen twijgsterfte aangetroffen.

Als gevolg van het bovenstaande lijken de bomen op het eerste oog in een sterk verminderde conditie te verkeren. Bij nader inspectie van de twijggroei blijkt de huidige conditie gemiddeld genomen redelijk. Dit geeft aan dat de vitaliteit van de bomen redelijk tot goed is gezien de hergroei.

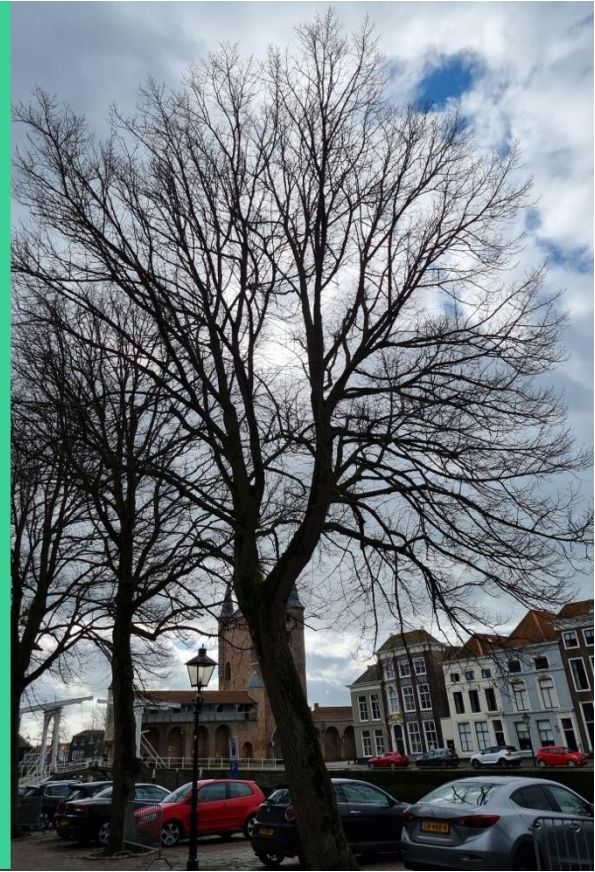
Boomnr.	Knelpunt	Potentieel gevolg
Alle bomen	Verwijderen en herstraten verharding	Schade aan oppervlakkige beworteling.
3, 28211, 28270, 28273, 28320	Enige scheefgroei richting rijbaan	Kans op aanrijtschade.
28211, 28213, 28267, 28268, 28272, 28274, 28316, 28327	Laaghangende takken	Kans op schade door vrachtverkeer, schade aan bovengrondse boomdelen bij uitvoeren werkzaamheden.
Alle bomen	Werken rondom bomen	Schade aan ondergrondse en bovengrondse boomdelen.

In de eerste schetsontwerpen voor de herinrichting zal de bestaande suggestiestrook op de rijbaan mogelijk worden verwijderd. Hierdoor komt de rijbaan visueel dichterbij de bomen. Echter vertonen enkele bomen scheefgroei richting de rijbaan. Hierdoor bestaat het gevaar op aanrijdschade door hoog verkeer. Geadviseerd wordt in de planvorming de rijbaan zo ver als mogelijk van de bomen af te leggen.

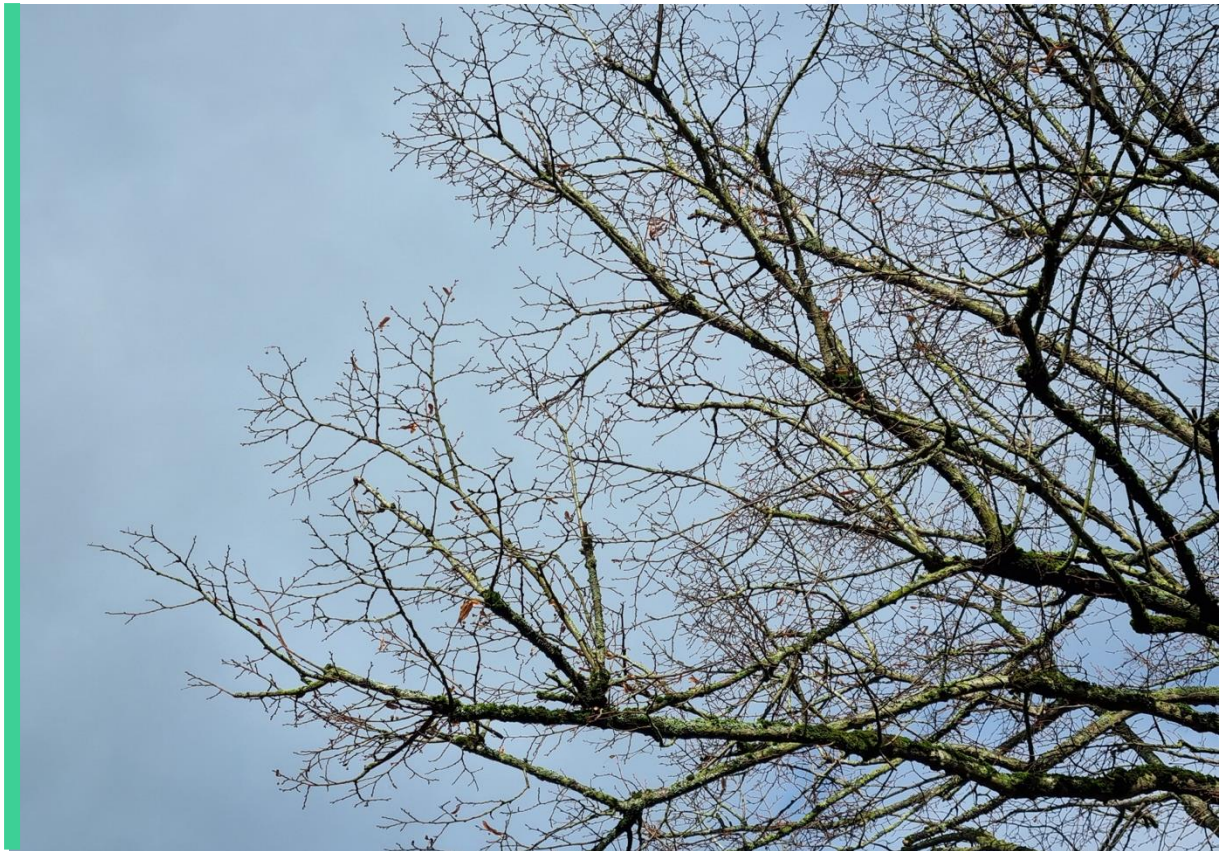
Foto 3:conditiebeeld boomnummer 28233

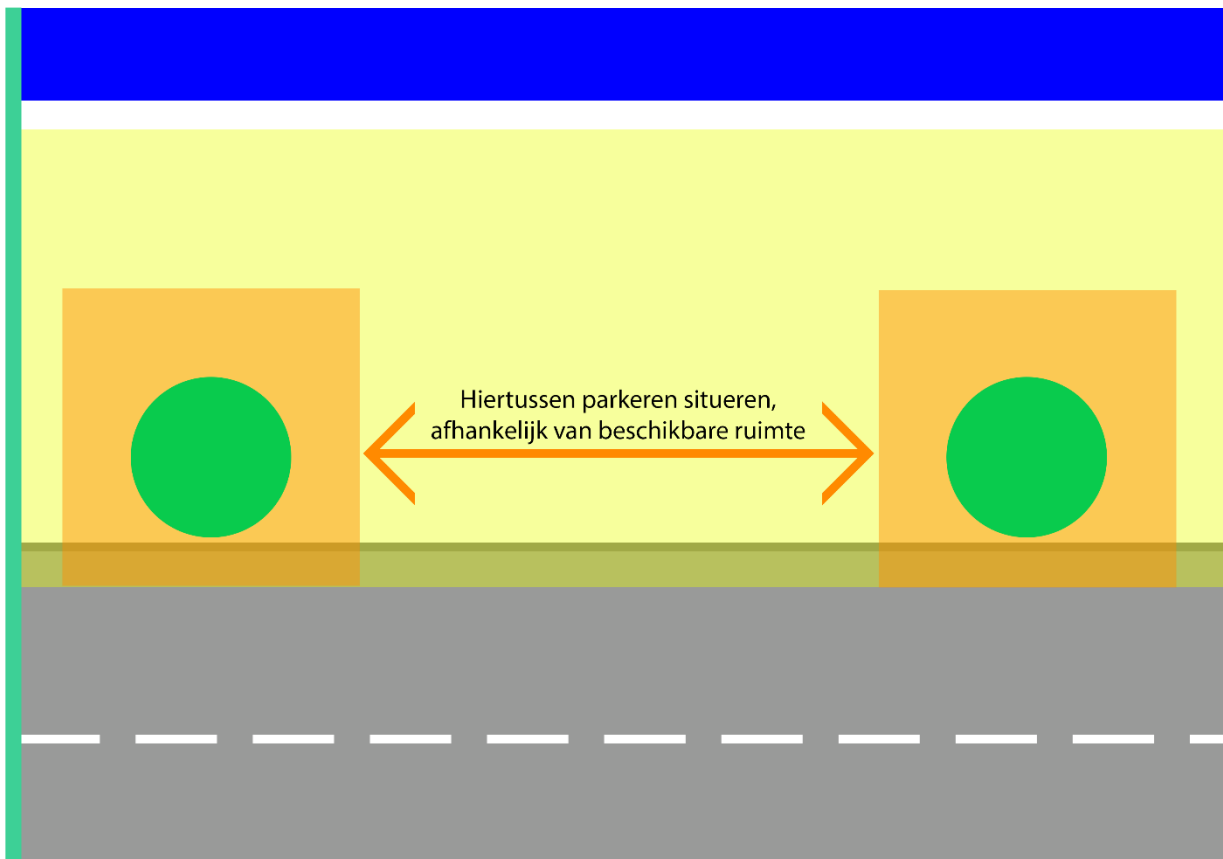
Afbeelding 2: schematische weergave boomspiegels en granulaat

Op de afbeelding op de volgende pagina is schetsmatig het voorstel van de bodemverbetering weergegeven. Groen zijn de bomen, grijs de rijbaan, blauw de kademuur en rood zijn de parkeervakken. De voorgestelde oppervlakte van het bomengranulaat is in het geel aangegeven. De oranje vakken zijn de minimale locaties waar verwacht wordt dat het fijne bomengranulaat toegepast dient te worden.

Aangeraden wordt het granulaat toe te passen onder de gehele parkeervakken. Indien de planvorming voor de verdere inrichting bekend is, is tevens het advies de bodem richting de rijbaan te verbeteren om hier toekomstige opdruk te beperken. Op **afbeelding 2** is de groeiplaatsverbetering schetsmatig weergegeven.

Het advies is de bodem, onder de parkeervakken, te verwijderen tot gemiddeld 110 cm diepte. Vervolgens wordt een laag van 10 cm drainagezand aangebracht, waarna laagsgewijs (lagen van 30 cm) het bomengranulaat aangebracht en verdicht. Bomengranulaat moet altijd worden toegepast in combinatie met een beluchtingssysteem. Belangrijk is hierbij dat het beluchtingssysteem een minimale perforatie heeft van 40% en drukbestendig is. Het beluchtingssysteem kan in een U-vorm aan beide zijden van de boom worden aangebracht. Op maaiveldhoogte worden de verticale buizen afgewerkt met een stalen (klap)deksel.

Boven op het pakket bomengranulaat (ca. 70 cm dik) kan vervolgens een geotextiel worden aangebracht, een 20 cm dikke laag menggranulaat en vervolgens een 10 cm dikke laag straatzand voor de verhardingen. Door het geotextiel door de trekken tot bovenzijde verharding, wordt de ingroei van boomwortels in de stabilisatielaag voorkomen.

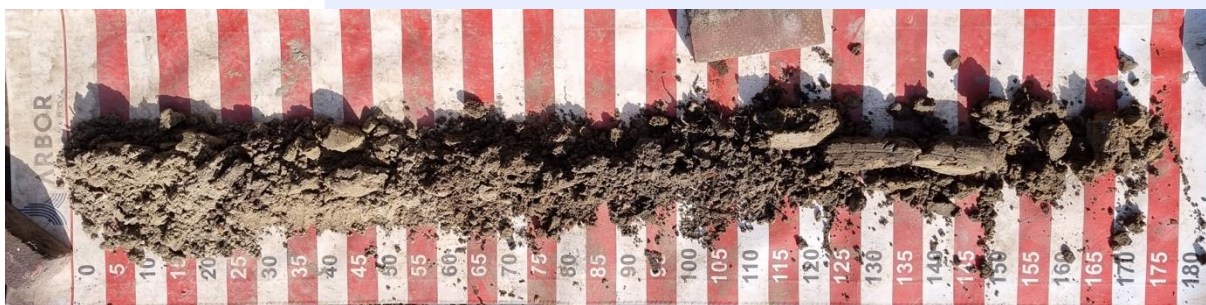
Sleuf	Boom-nummer	Beschrijving bodem	Beschrijving beworteling
1	28245	0 Kinderkoppenverharding 0-60 Geel zand 60-120 puinhoudend, iets humushoudend zand >120 Geel zand	Intensieve beworteling met op circa 20 cm diepte 2 wortels tot 10 cm in diameter. De beworteling reikt tot circa 120 cm diepte.
2	28245	0 Kinderkoppenverharding 0-60 Geel zand 60-120 puinhoudend, iets humushoudend zand >120 Geel zand	Matig intensieve, fijne beworteling met op 15 cm diepte een enkele wortel van circa 8 cm in diameter. De beworteling reikt tot circa 120 cm diepte.
3	28273	0 Kinderkoppenverharding 0-60 Geel zand 60-150 puinhoudend, iets humushoudend zand >150 Kleiig zand	Extensieve, fijne beworteling met op 20 cm diepte enkele wortels tot circa 6 cm in diameter. De beworteling reikt tot circa 150 cm diepte.
4	28275	0 Klinkerverharding 0-50 Geel zand 50-70 Losse puinlaag 70-150 puinhoudend, iets humushoudend zand >150 Kleiig zand	Extensieve, fijne beworteling met op circa 100 cm diepte een enkele wortel tot circa 6 cm in diameter. De beworteling reikt tot circa 130 cm diepte.

Foto 4: bodemprofiel, boomnr. 28245

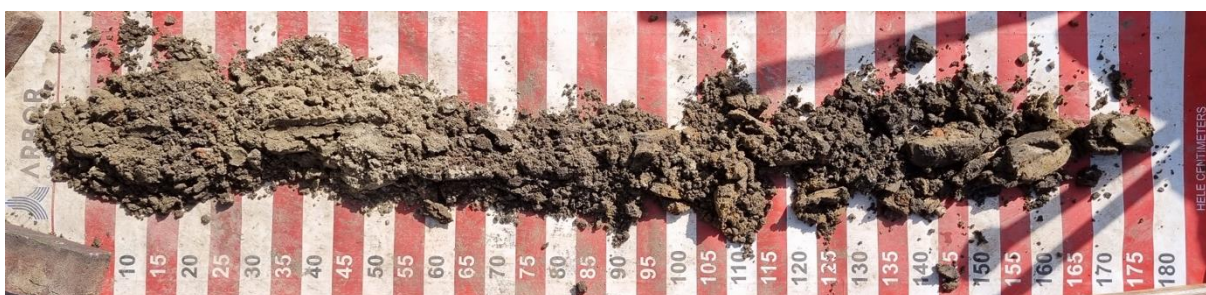
Foto 5: bodemprofiel, boomnr. 28273

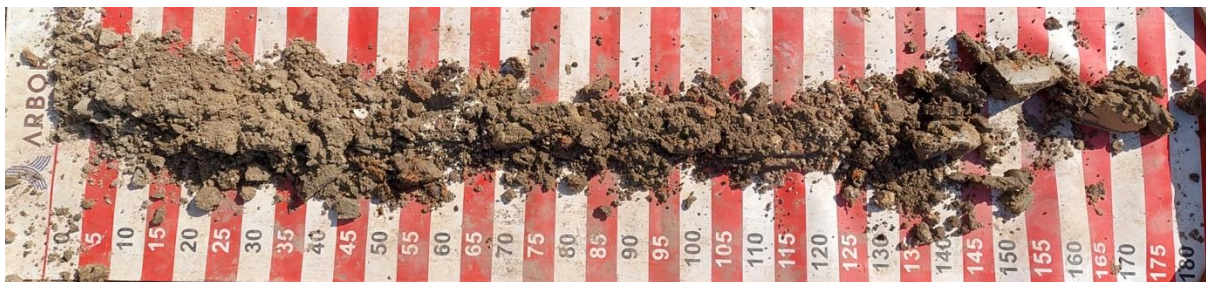
Foto 6 : bodemprofiel, boomnr. 28275

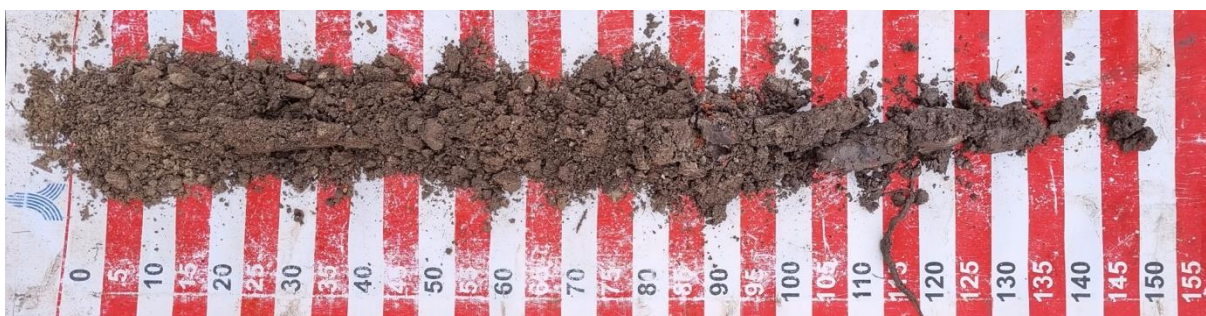
5	28319	0 Kinderkoppenverharding 0-100 Matig humushoudend zand >100 Vochtig puinhoudend, iets humushoudend zand ~140 Grondwater	Intensieve, fijne beworteling met op circa 80 cm diepte enkele wortels tot circa 5 cm in diameter. De beworteling reikt tot circa 120 cm diepte.
6	28322	0 Kinderkoppenverharding 0-60 Geel zand 60-130 puinhoudend, iets humushoudend zand >130 Grijs vochtig zand ~160 Grondwater	Matig intensieve, fijne beworteling met op diverse dieptes enkele wortels tot circa 8 cm in diameter. De beworteling reikt tot circa 120 cm diepte.
7	28326	0 Kinderkoppenverharding 0-120 Geel zand >120 puinhoudend, iets humushoudend zand	Extensieve, fijne beworteling. De beworteling bevindt zich overwegend in de bovenste 30 cm van de bodem. Dieper is de beworteling zeer extensief en fijn.

Foto 7 : bodemprofiel, boomnr. 28319

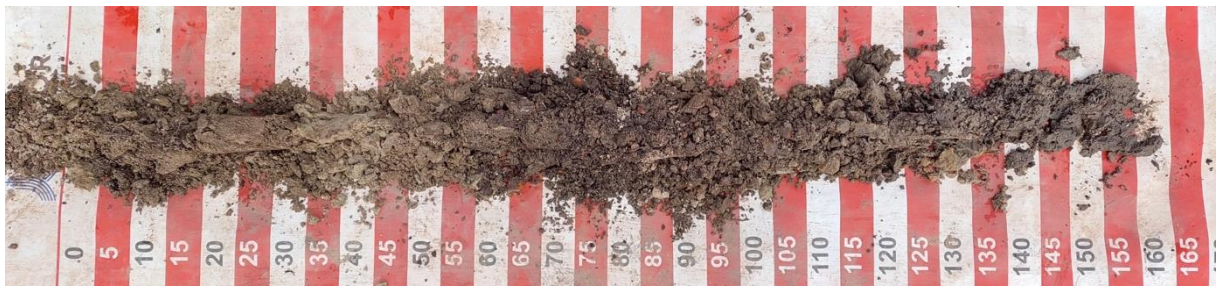
Foto 8 : bodemprofiel, boomnr. 28322

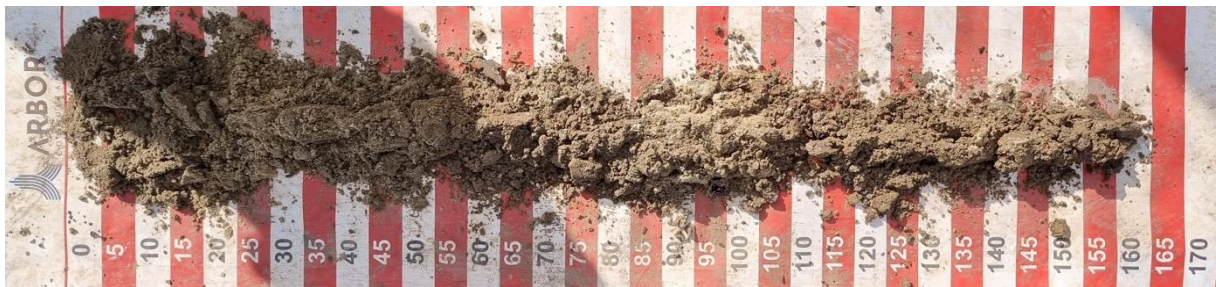
Foto 9 : bodemprofiel, boomnr. 28326
