Rapportage duikinspectie

Oude Haven te Zierikzee Restauratie Kademuren

Document: 230331001

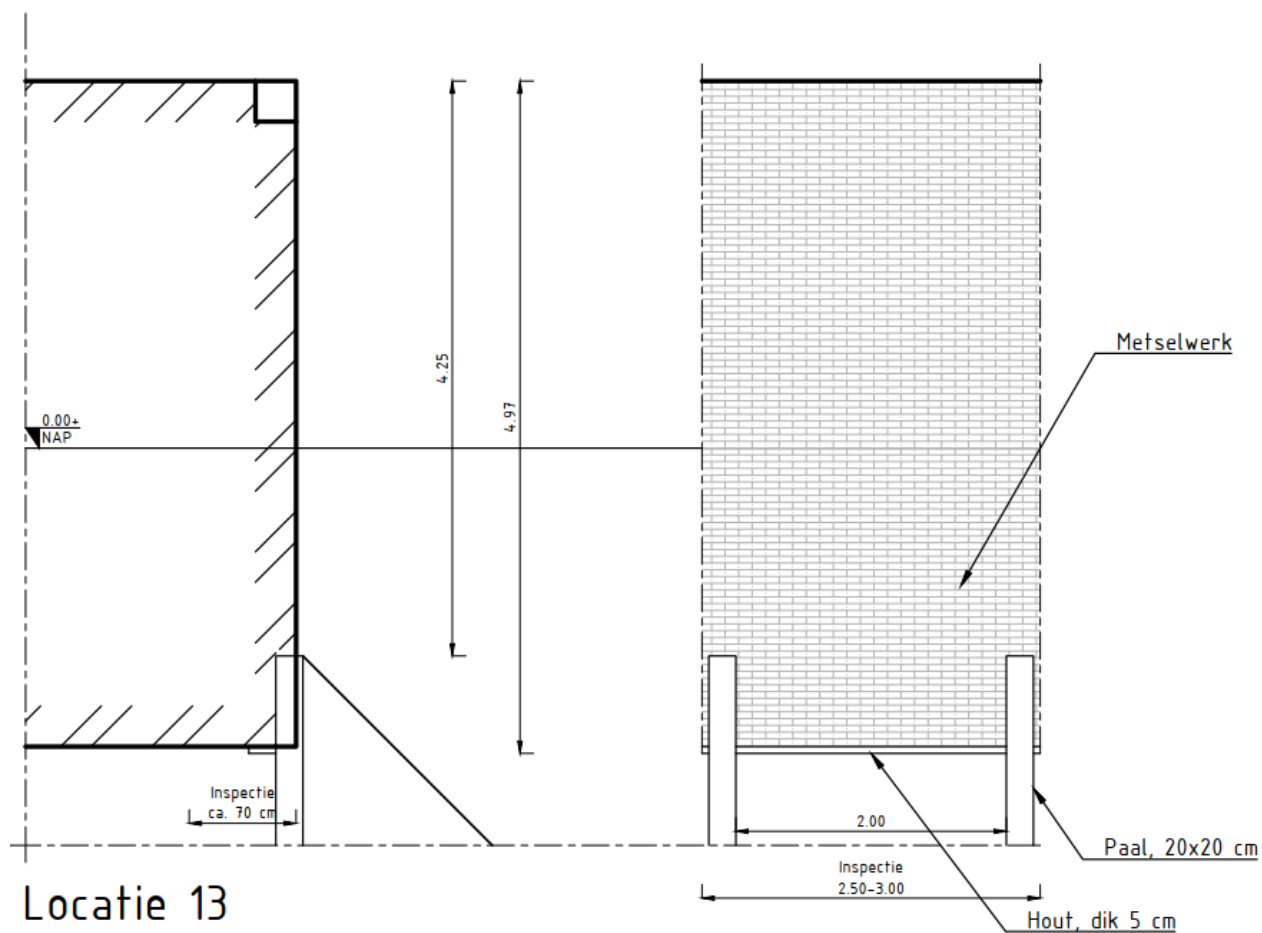
4.2 Locatie 13

De aangetroffen houten palen staan deels in het metselwerk, maar hebben geen verdere verbindingen met het metselwerk.

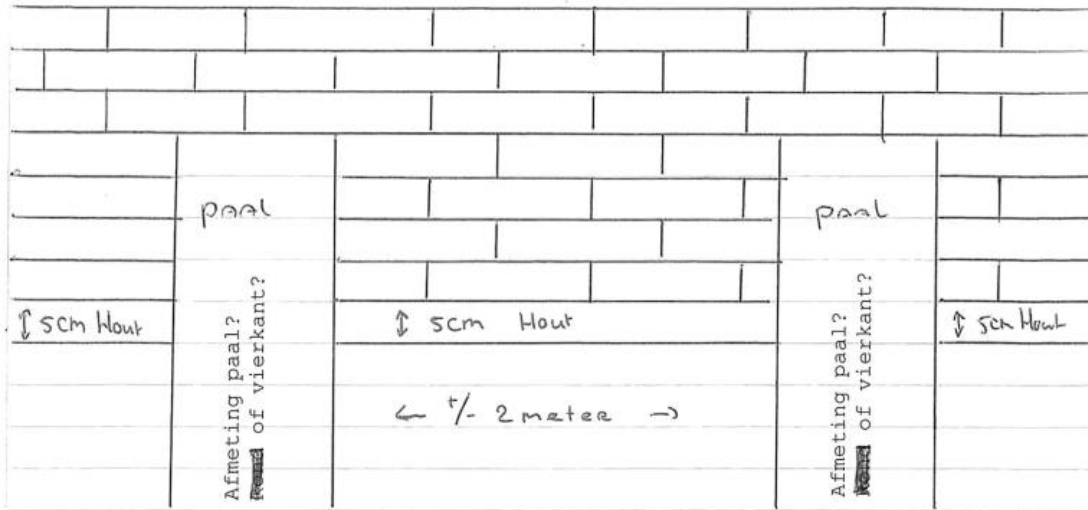
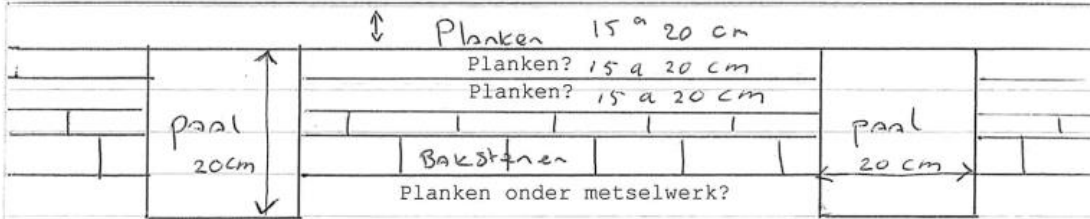
Locatie 13

afstand inspectie?? \pm 2.50-3.00 mtr

ja 5cm dik en 15 a 20 breed
