Dr. ir. A.A. Roubos  
Dr. ir. D.J. Peters

# Renovatie Kademuren Oude Haven Zierikzee

## Second opinion rapport

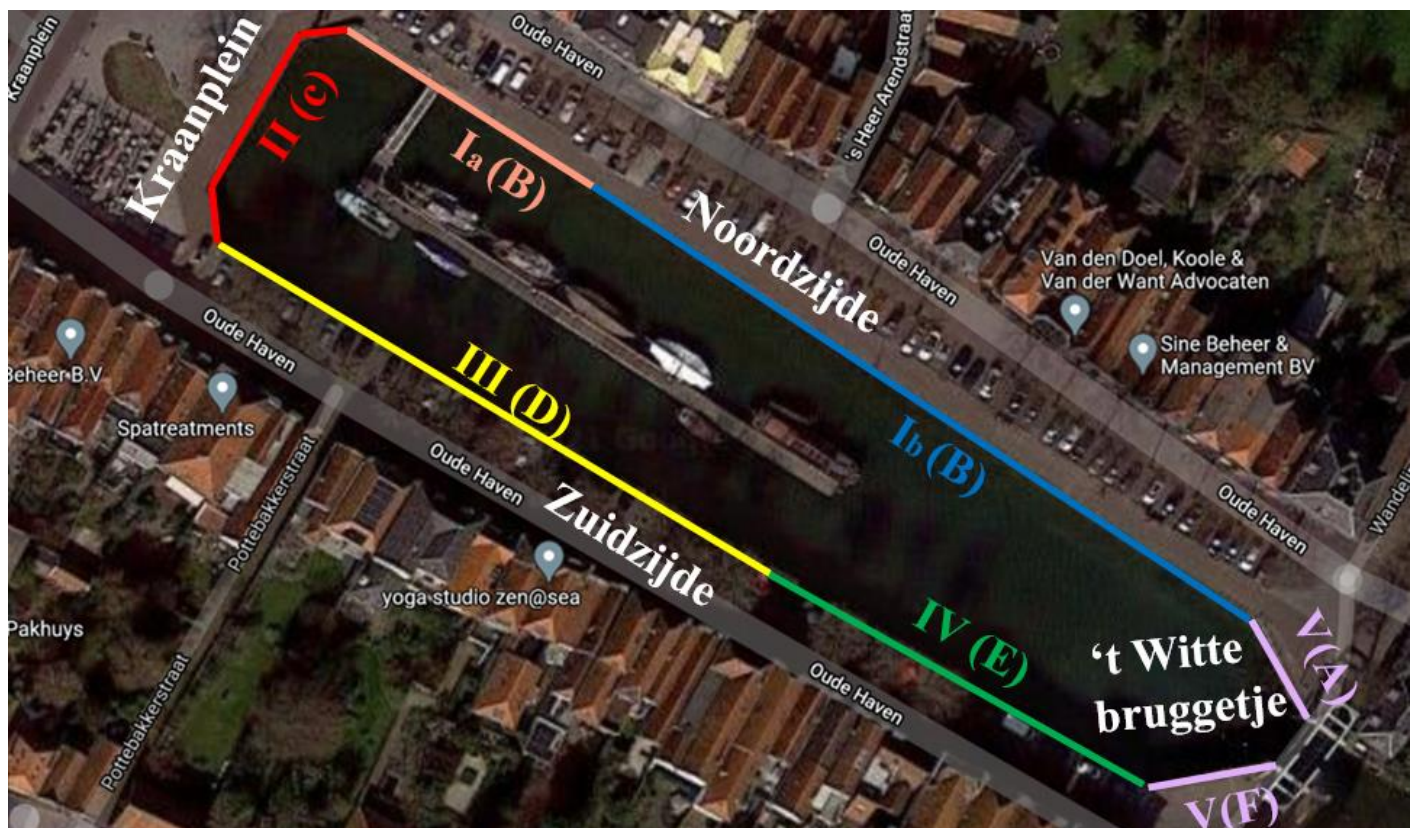
Fig. 1. Bovenaanzicht Oude Haven met verschillende type kademuren

Tabel 1: Overzicht belangrijkste bevindingen ten aanzien van de kademuren. De nummers in de eerste kolom verwijzen naar de locaties in figuur 1.

| Kade | Bouwjaar | Leeftijd | Fundering | Geometrie | Bijzonderheden |
|---|---|---|---|---|---|
| I | Eerder dan 1815 [1] | >>200 jaar | Houten palen | Onbekend | <ul style="list-style-type: none"> <li>- kade is hersteld in 1815 en mogelijk ook in 1862, houten palen zijn mogelijk toen hergebruikt [1];</li> <li>- ter plaatse van overgang grote verplaatsing waargenomen [2];</li> <li>- kade is mogelijk gerepareerd met palenrij en ontlastconstructie aan de noordwestzijde, aanleiding hiervoor lijkt scheefstand [2];</li> <li>- mogelijk was in het verleden sprake van een verzakkende fundering;</li> <li>- ankers lijken later aangebracht in de 19<sup>e</sup> eeuw [1] en zijn op diverse locaties in slechte staat [2];</li> <li>- op kadedeel Ib is de kade lokaal voorzien van een betonnen balk met houten palen [2];</li> <li>- toestand houten palen is niet bekend.</li> </ul> |

| Kade | Bouwjaar | Leeftijd | Fundering | Geometrie | Bijzonderheden |
|---|---|---|---|---|---|
| II | 1891 [1] | 130 jaar | Houten palen | Bekend | <ul style="list-style-type: none"> <li>- enige aantasting houten palen [2];</li> <li>- fundering vertoont wel tekenen van verplaatsing en instabiliteit [2];</li> <li>- op tekening staan geen ankers, deze zijn wel aanwezig, tussen twee de ankers knikt de kade fors uit [2];</li> <li>- achter het houten scherm zijn holtes aanwezig onder de kade [2].</li> </ul> |
| III | Eerder dan 1815 [1] | >>200 jaar | Houten palen | Onbekend | <ul style="list-style-type: none"> <li>- kade mogelijk hersteld in 1862, oude palen zijn toen mogelijk hergebruikt [1].</li> <li>- lokaal zijn verzakkingen van de kade waargenomen [2].</li> <li>- aansluiting met kopkade is niet ideaal en resulteert in schade [2].</li> <li>- geen tekening van de doorsnede aangetroffen.</li> <li>- toestand houten palen is onbekend.</li> </ul> |
| IV | 1949 [1] | 72 jaar | Beton palen | Bekend | <ul style="list-style-type: none"> <li>- oude kade is in 1949 ingestort.</li> <li>- geen onderzoek gedaan naar betonvloer en betonpalen.</li> </ul> |
| V | Onbekend | Onbekend | Houten palen | Onbekend | <ul style="list-style-type: none"> <li>- doorsnede tekening is gebaseerd op voorstel voor het verdiepen van de haven. Deze is nooit uitgevoerd, waardoor geen onderzoek gedaan naar fundering.</li> <li>- kade vertoont schade als gevolg van temperatuur effecten [2].</li> </ul> |

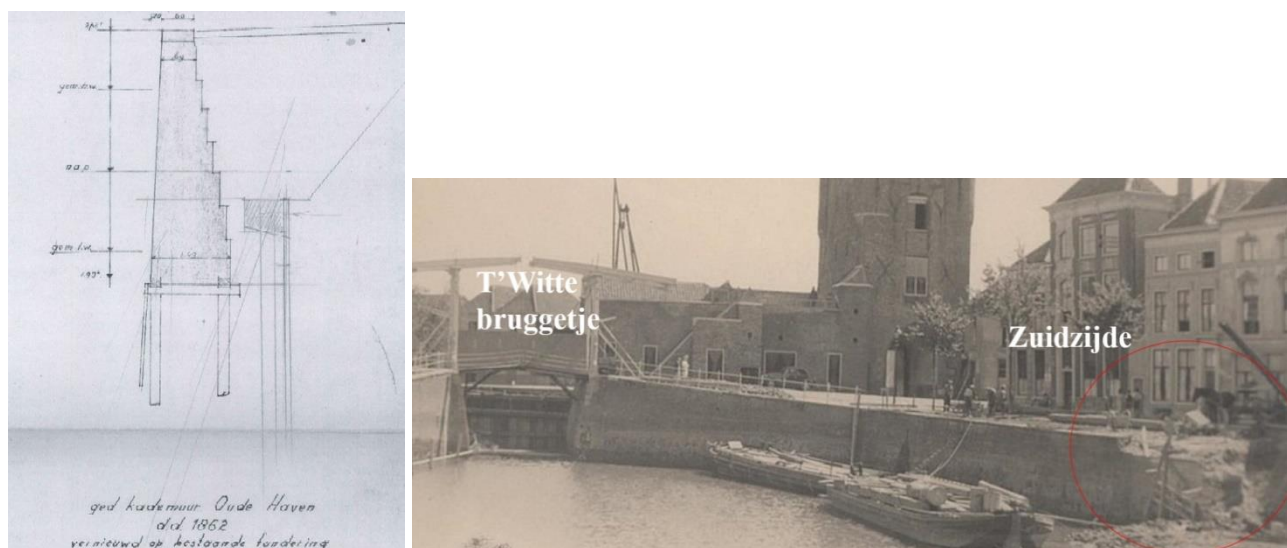
Fig. 2. Tekening uit 1862, waarbij in het onderschrift aangegeven wordt dat de bestaande fundering hergebruikt wordt (links) [1]; Ingestorte kade aan de zuidzijde in 1949 (rechts).

In 1949 is een deel van de kade nabij de Zuidhavenpoort ingestort en vervangen door een kade met een betonnen vloer en betonnen fundatiepalen (IV).

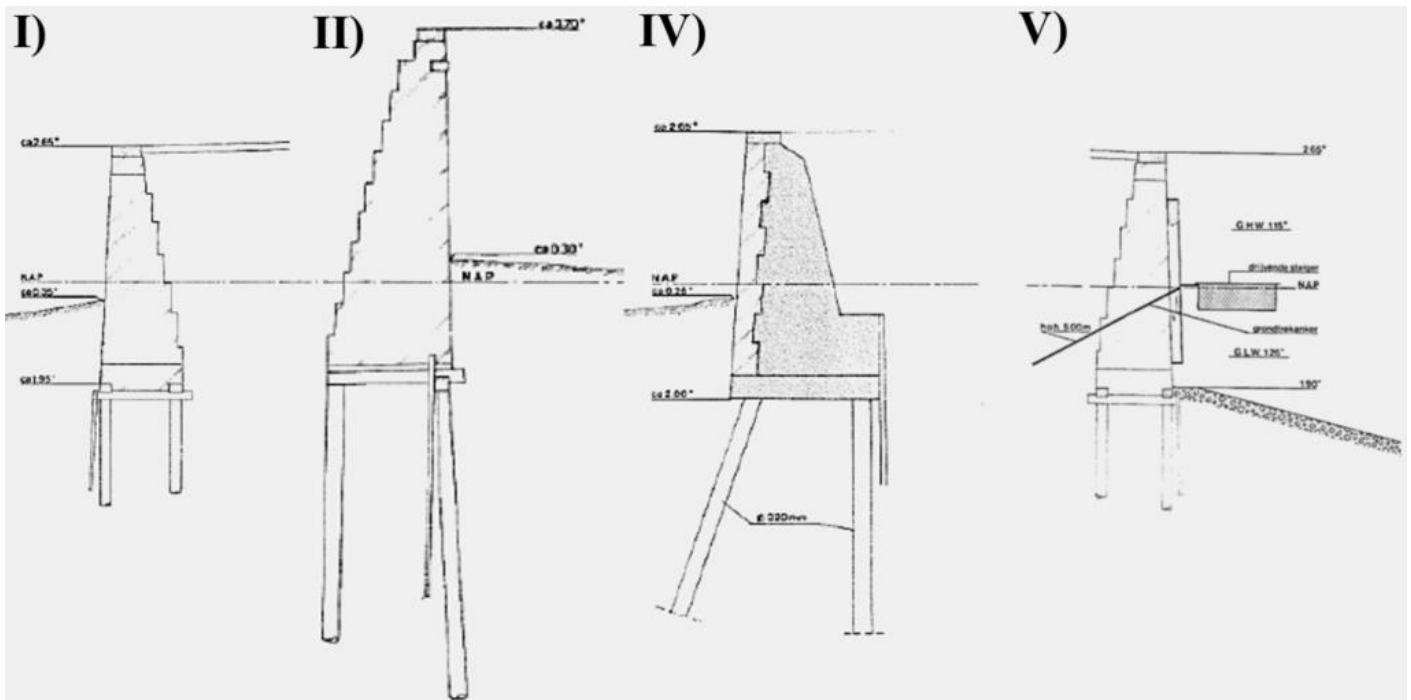
Uit het bouwhistorisch onderzoek en de verschillende inspecties blijkt dat er veel verschillende type kademuren aanwezig zijn (Fig. 3). Deze kades zijn in verschillende periodes gebouwd. De kopkade (II) ter plaatse van het Kraanplein is gebouwd omstreeks 1891. De overige kades zijn in 1815/1816 hersteld en zijn waarschijnlijk in de 17<sup>e</sup> eeuw gebouwd. Volgens een tekening uit 1947 is er in 1862 een gedeelte van de kademuur van de Oude Haven vernieuwd, waarbij een de bestaande houten fundering is hergebruikt (Fig. 2.). Mogelijk betreft dit kadedeel I of III of beide delen.

Fig. 3. Indicatie doorsnede kademuren. Let op tijdens inspecties is geconstateerd dat geometrie van de kade afwijkt van bovenstaande doorsneden. (Figuur V) is gebaseerd op een verdiegingsplan wat nooit is uitgevoerd.)

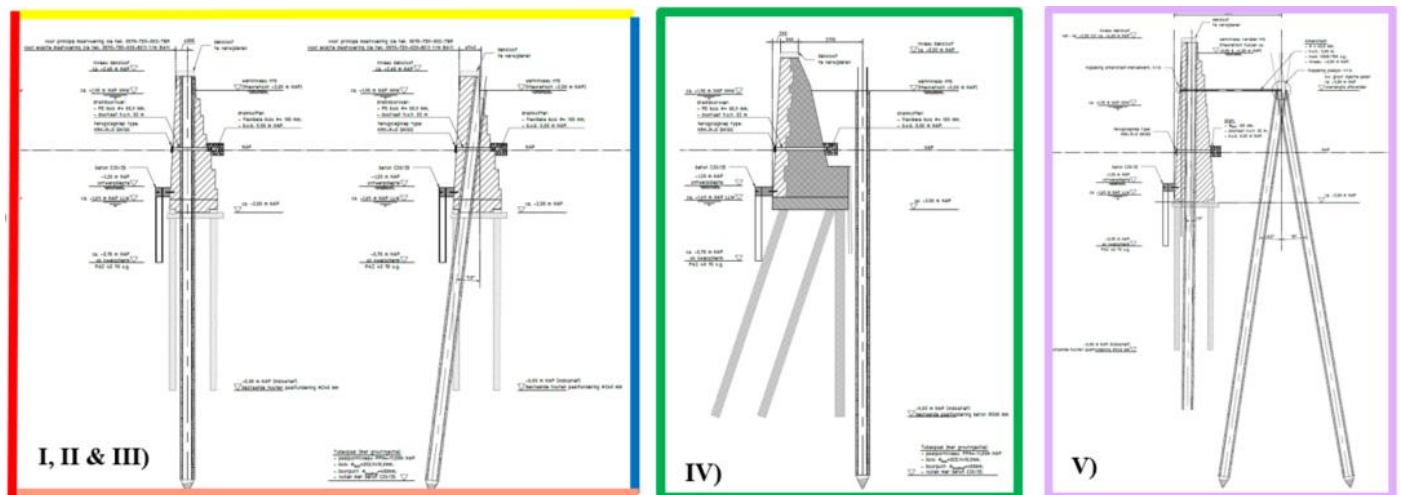
Fig. 4 Samenvatting herstelmethod Leenhouts B. De kleuren corresponderen met de kleuren in de plattegrond van Fig. 1.

De renovatiemethode waarmee aannemer Leenhouts heeft ingeschreven komt neer op het vervangen van de houten paalfunderingen door zogenaamde schroefinjectiepalen. Deze worden van bovenaf de kademuur door het metselwerk heen geboord. Het zijn stalen buispalen waarbij het inbrengen van de palen in de grond wordt ondersteund met het onder druk aanbrengen van grout. Dit vergemakkelijkt het boren c.q. inschroeven in vast zand, en verhoogt tevens het draagvermogen van de palen.

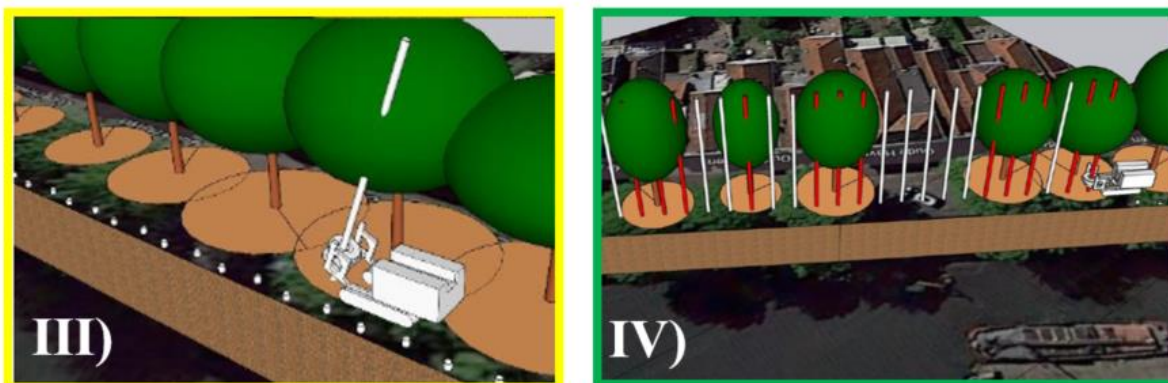
In de voorgestelde werkwijze van de variant Leenhouts B worden de schroefinjectiepalen vanaf het land aangebracht. Hierbij worden de stalen buizen in hun volledige lengte aangebracht startend vanaf het niveau boven maaiveld. De kroon van de bomen aan de zuidzijde (kadedeel III en IV) reikt tot aan de voorkant van de kademuur aan de zuidzijde. De vrije werkhoogte is beperkt. Duidelijk is dat er bij de voorgestelde werkwijze, zonder inkorten van de stalen buispalen, een interactie is met de kruin van de bomen (Fig. 5). Het oordeel van de TU Delft is dat het met de voorgestelde en beoogde werkwijze door Leenhouts schade aan de bomen en/of materieel onvermijdelijk is. Deze werkmethode zou naar verwachting niet zijn voorgesteld indien de eis was dat de bomen moesten worden gehandhaafd.

Het alsnog handhaven van de bomen is een serieuze wijziging van uitgangspunten van dit project. De gevolgen hiervan (met betrekking tot tijd, projectkosten en restlevensduur van de bomen door het veranderen van de geohydrologische situatie) moeten niet onderschat worden.

Fig. 5. Interactie tussen bomen aan de zuidzijde van de Oude Haven t.p.v. kadedeel III (links) en IV (rechts) gegeven uitvoeringswijze variant Leenhouts B [4].

Technisch lijkt het mogelijk om de stalen buispalen in secties aan te brengen en in het werk aan elkaar te koppelen. Deze methode is voornamelijk niet voorzien in dit project, maar wel kansrijk om de bomen ter plaatse van kadedeel III te behouden. Mogelijk heeft dit wel effecten op de groutlengte van de palen, waardoor constructieve aanpassingen nodig zijn in het ontwerp. Projectkosten en uitvoeringsduur kunnen hierdoor toenemen.

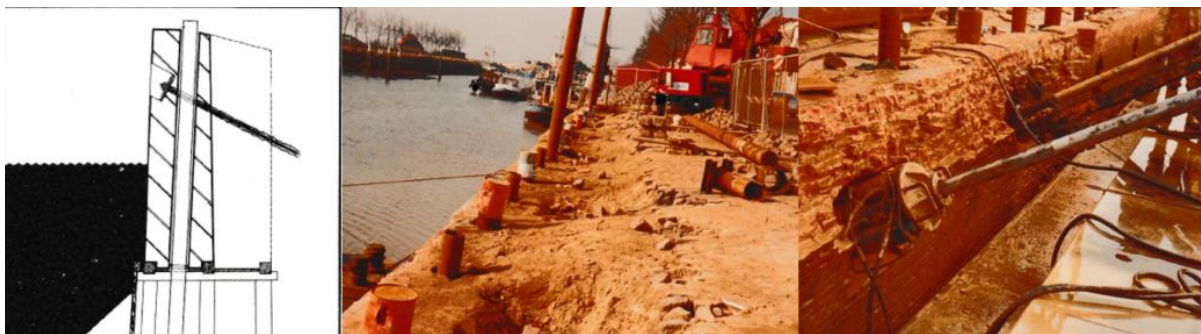
Fig. 6. Herstelmethode Nieuwe Haven 1981; herstellen metselwerk, aanbrengen schroefpalen en nieuwe verankering.

Wij zien de oplossing die in het verleden toegepast is bij de Nieuwe Haven als 'familie van' de oplossing Leenhouts B. Bij nadere uitwerking van de oplossing Leenhouts B kan het verschil met de methode die is toegepast bij de Nieuwe Haven nog kleiner worden. De oplossing die destijds in 1981 uitgevoerd (Fig. 6) is, heeft als groot voordeel t.o.v. variant Leenhouts B dat de kade horizontaal verankerd is. In het algemeen is de TU Delft een voorstander van een verankerde oplossing. In dit project heeft de gemeente aangegeven dat een verankering onder de fundatie van nabijgelegen woningen ongewenst is. Verder konden in 1981 de bomen worden behouden, omdat de afstand tot de kruin van de bomen en de voorkant van de kade veel groter was. Met de ontwerpoplossing en uitvoeringswijze zoals gekozen in 1981 in de Nieuwe Haven zou de problematiek ten aanzien van de bomen in de Oude Haven niet opgelost zijn. Diverse takken reiken namelijk over de voorkant van de kade in de Oude Haven.
