Rapportage duikinspectie

Oude Haven te Zierikzee Restauratie Kademuren

Document: 230331001

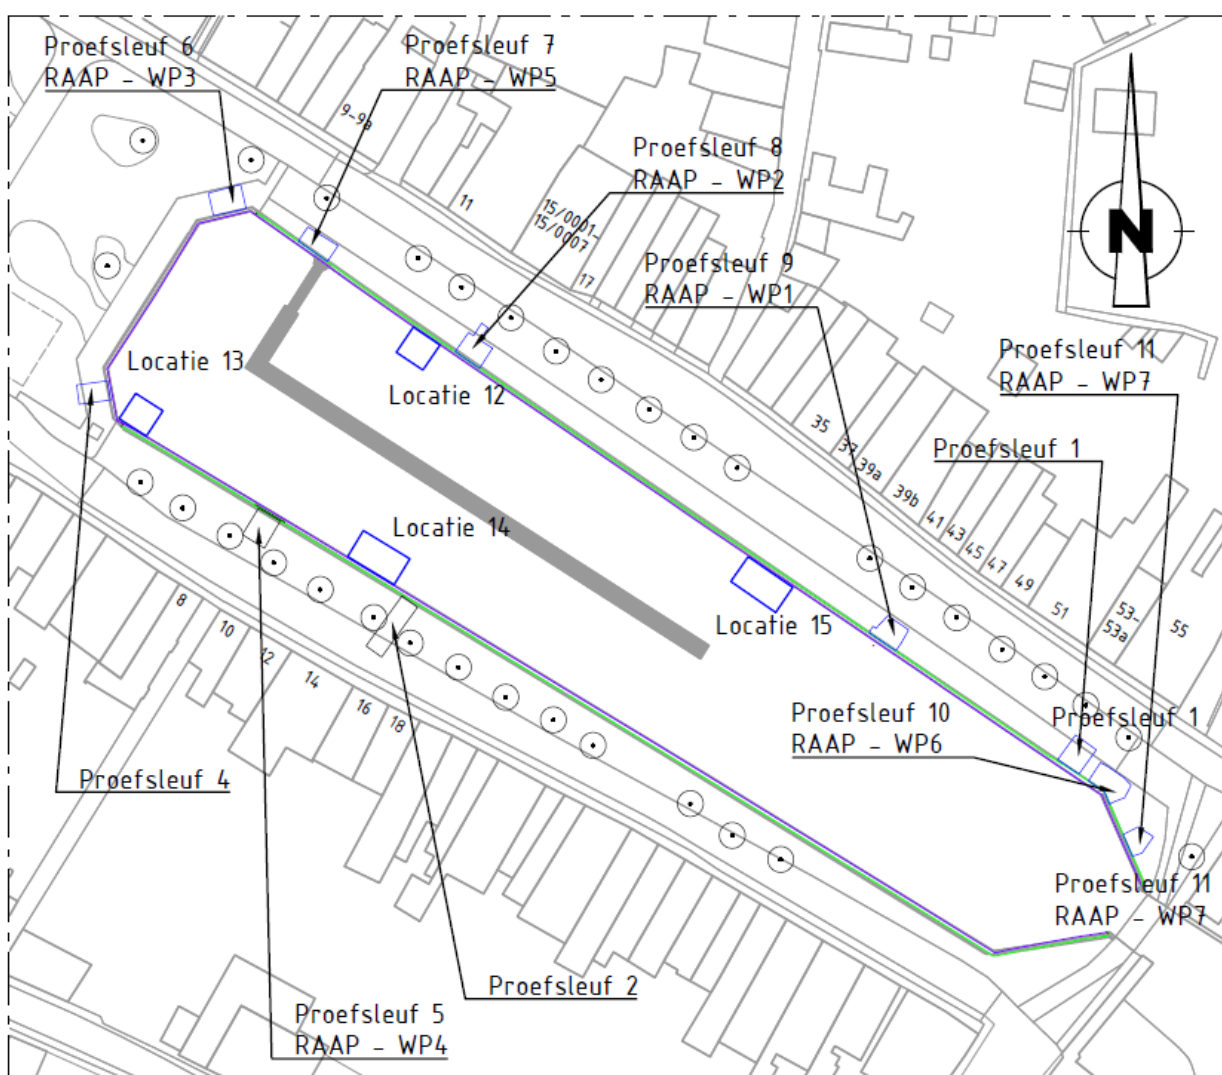
Afbeelding 1: overzicht proefsleuf- en duiklocaties

Om alsnog de (houten)paalfunderingen te benaderen, wordt – versprongen – aan de proefsleuflocaties aan de maaiveldzijde de in de onderstaande afbeelding weergegeven locaties 13 t/m 15 geïnspecteerd door duikers vanuit de haven.

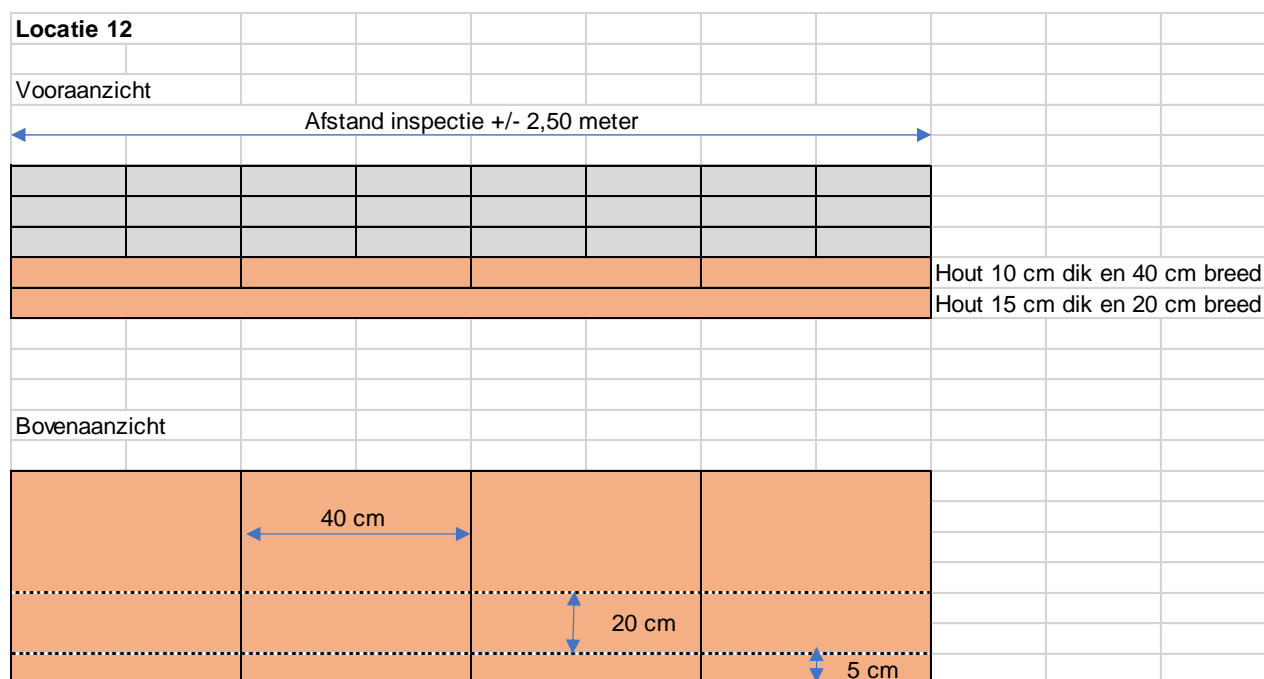
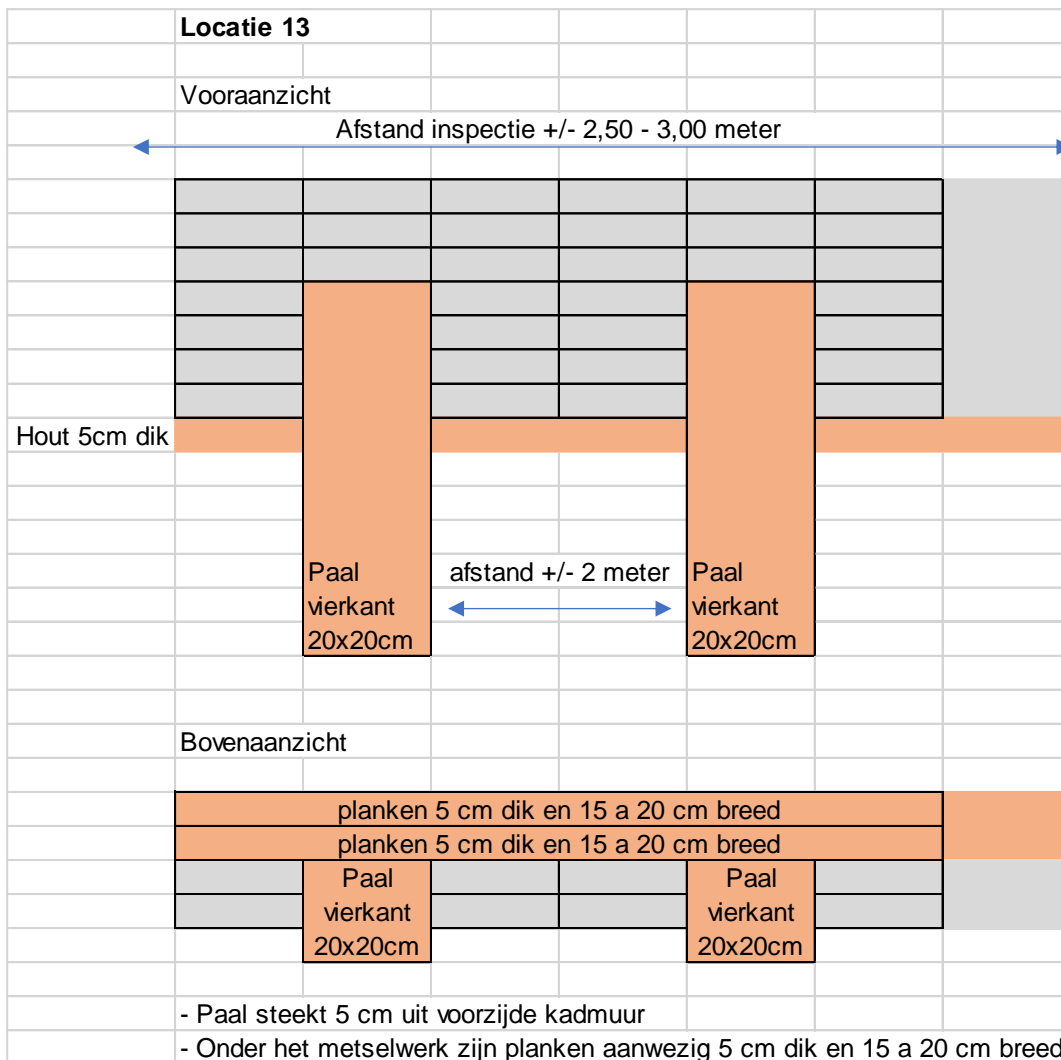
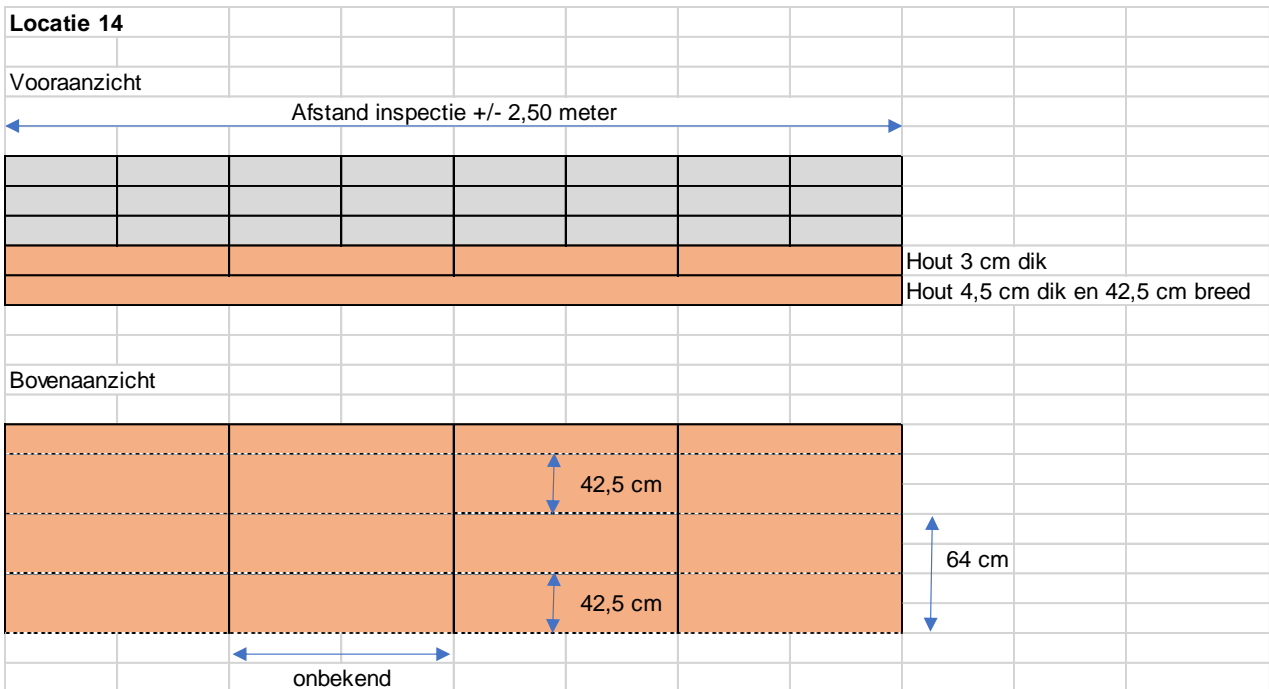
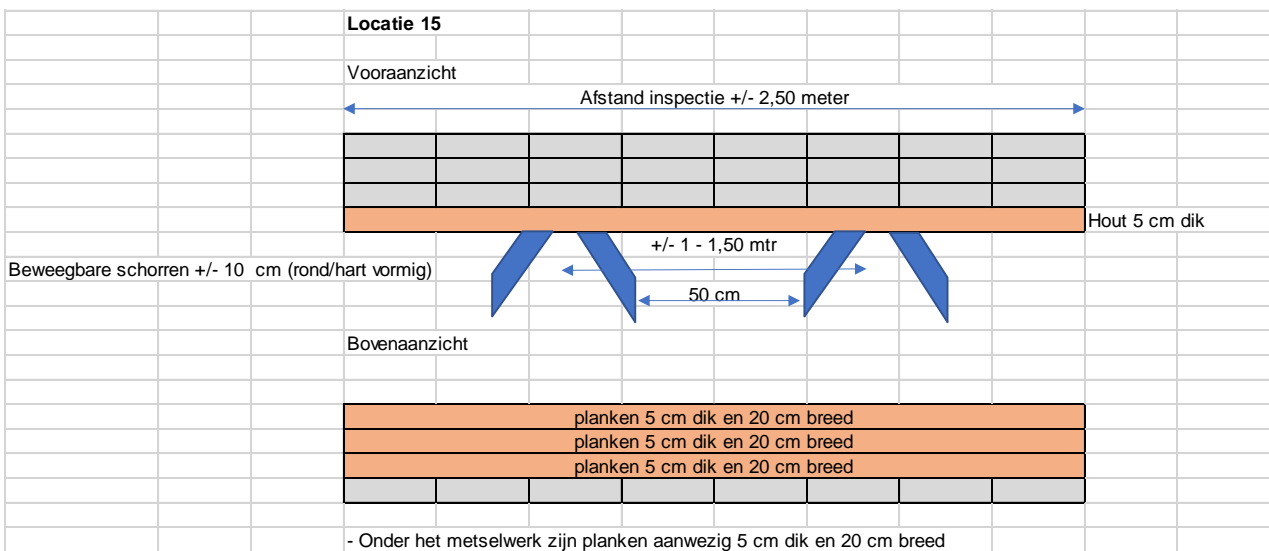
Schematisering locaties 12 t/m 15

Op basis van de uitgevoerde duikinspectie om meer inzicht te krijgen in het fundament van de kademuren, is geconstateerd dat op alle onderzochte locaties 12 tot en met 15 de kademuren op staal zijn gefundeerd.

Daarnaast blijkt uit de duikinspectie dat de grond aan de onderzijde van de kademuren zeer hard is en direct aansluit tegen de onderzijde van de kademuren. Wanneer er een (houten)paalfundering ter plaatse onder de kademuren aanwezig is, geeft dit in de meeste gevallen een "spleet" tussen de onderzijde kademuren en de bodem onder de kademuren als gevolg van het zetten van de ondergrond. Dit is op de onderzochte locaties niet het geval.
