Reconstructie kademuur, Oude Haven, Zierikzee

dr. Thomas Sweijen, specialist geohydrologie
Roel Brugman, MSc, senior adviseur geohydrologie

1. **Situatiebeschrijving en peilbuismonitoring**
2. **Scenario-denken**
3. **Conclusie en advies**

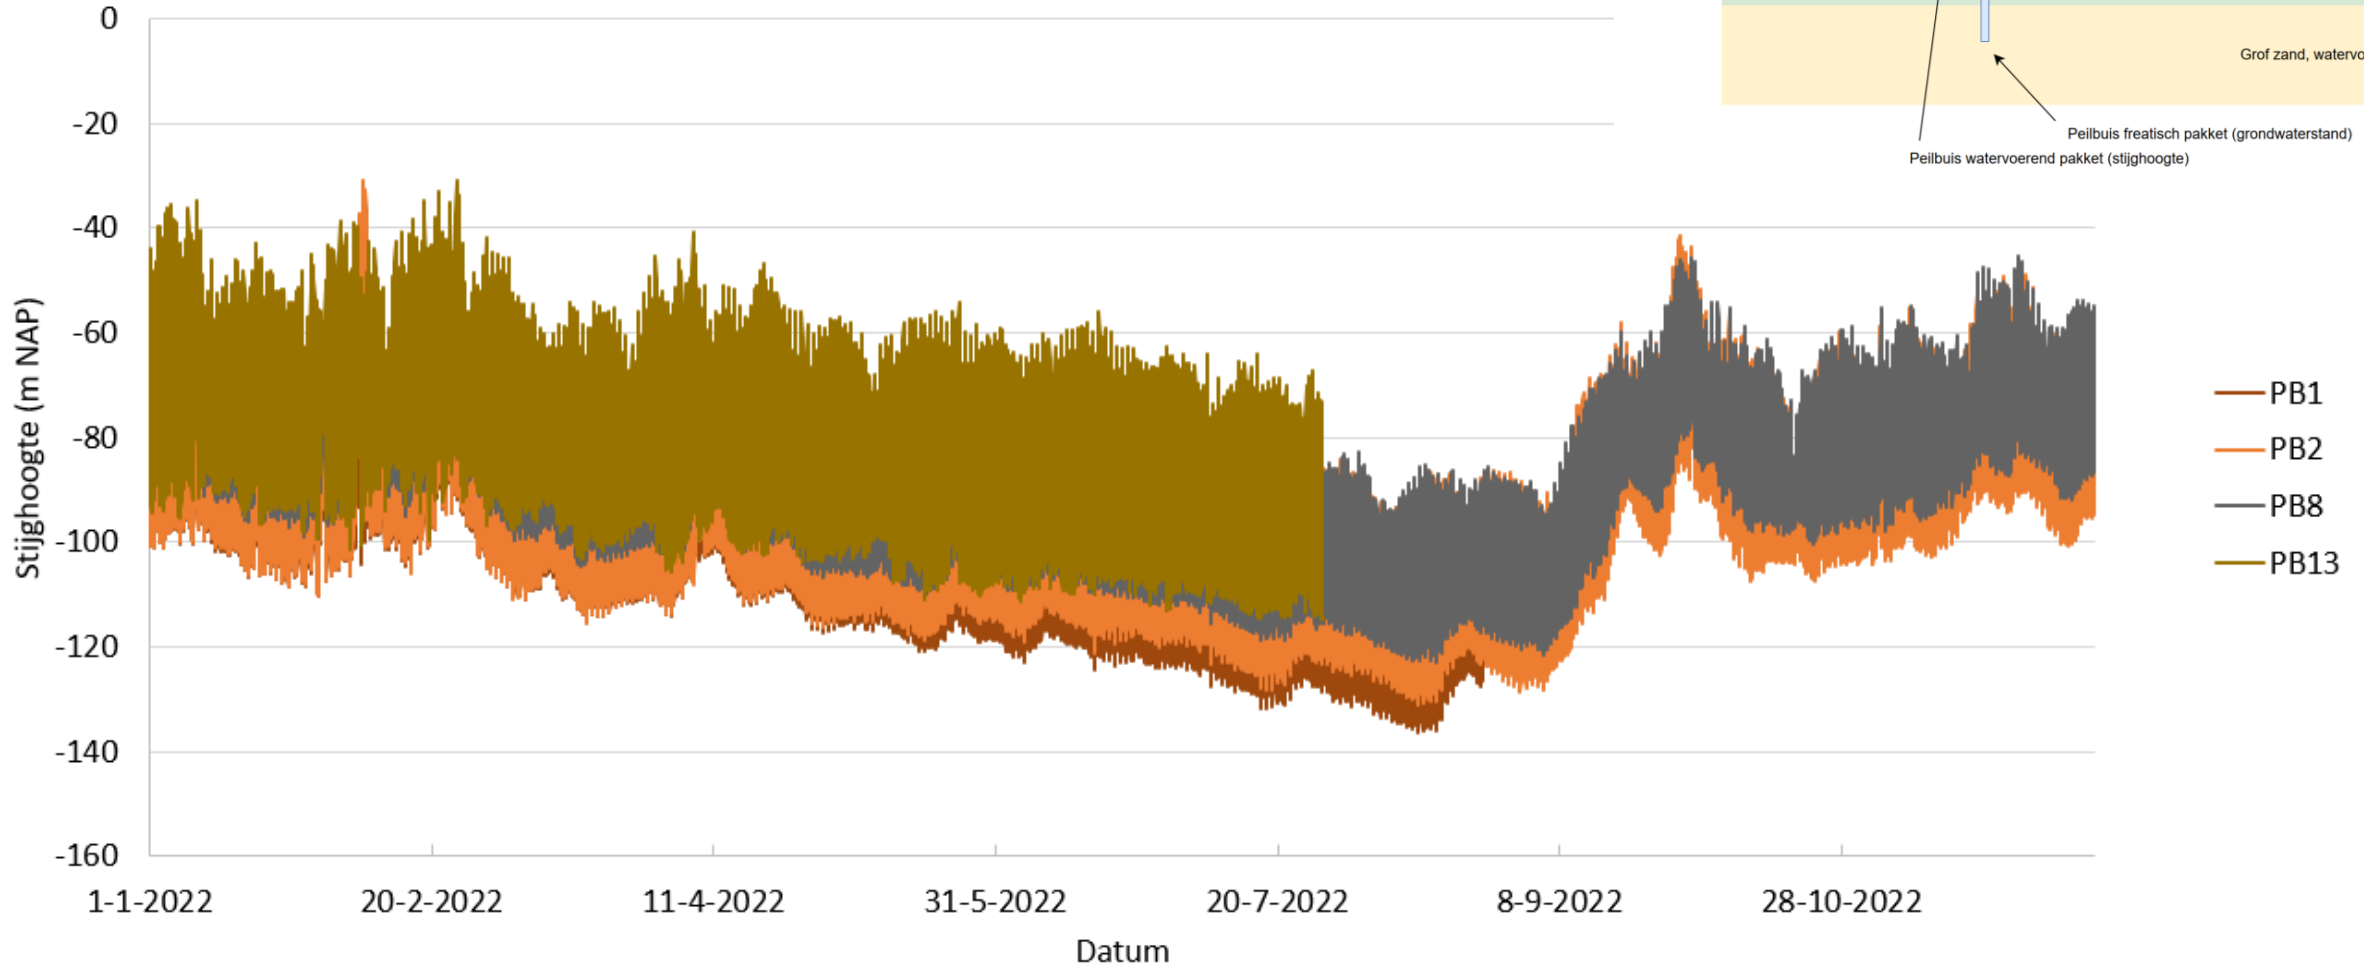
Peilbuismonitoring

Watervoerend pakket in 2022 (diepe peilbuizen)

- Grondwaterstand (in ondiepe peilbuizen) wordt bepaald door **neerslag** en **verdamping**
- Stijghoogte (in diepe peilbuizen) wordt bepaald door **getijde**, **polder**, **neerslag** en **verdamping**.
- Freatische grondwaterstand wordt beperkt beïnvloedt door getijdewerking in de Oude Haven.

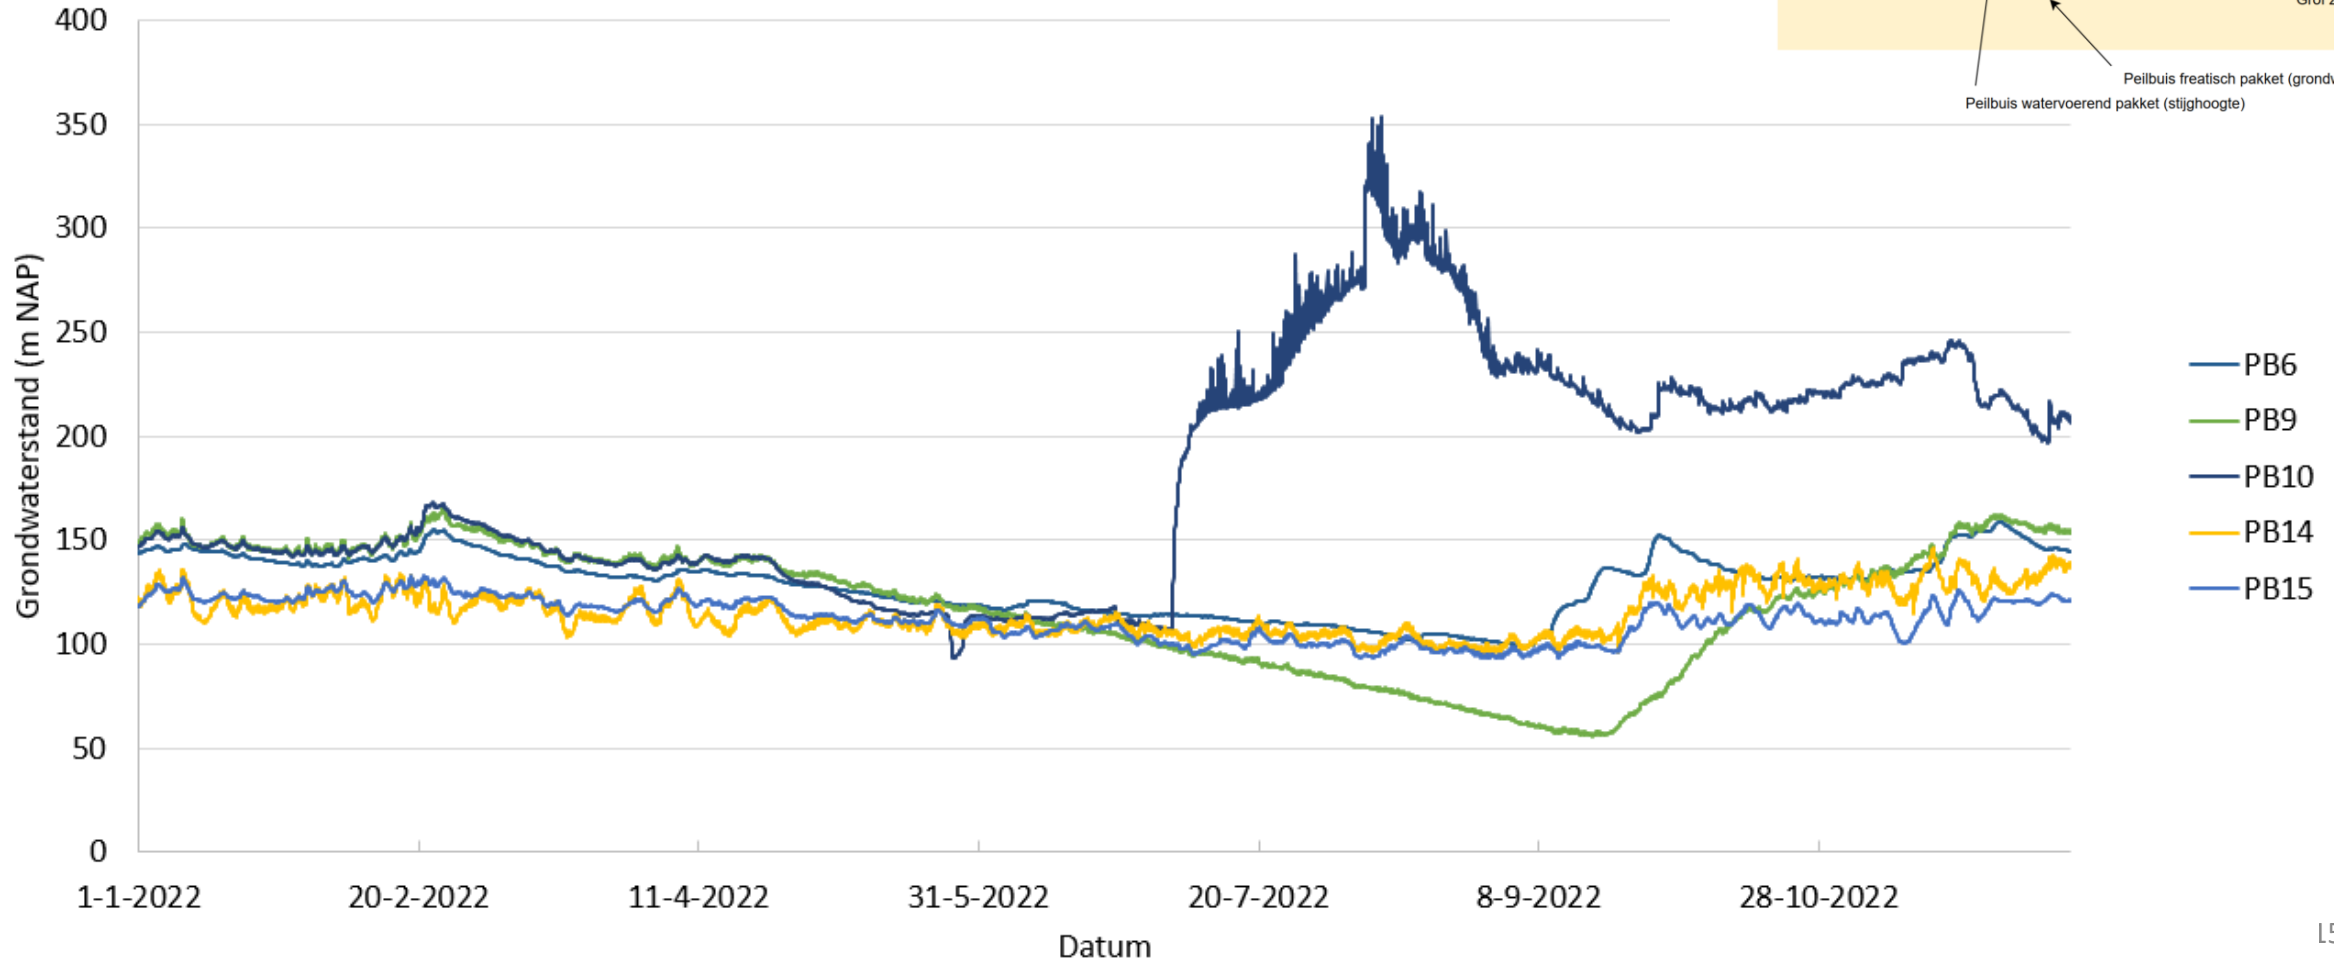
Peilbuismonitoring

Freatisch pakket in 2022 (ondiepe peilbuizen)

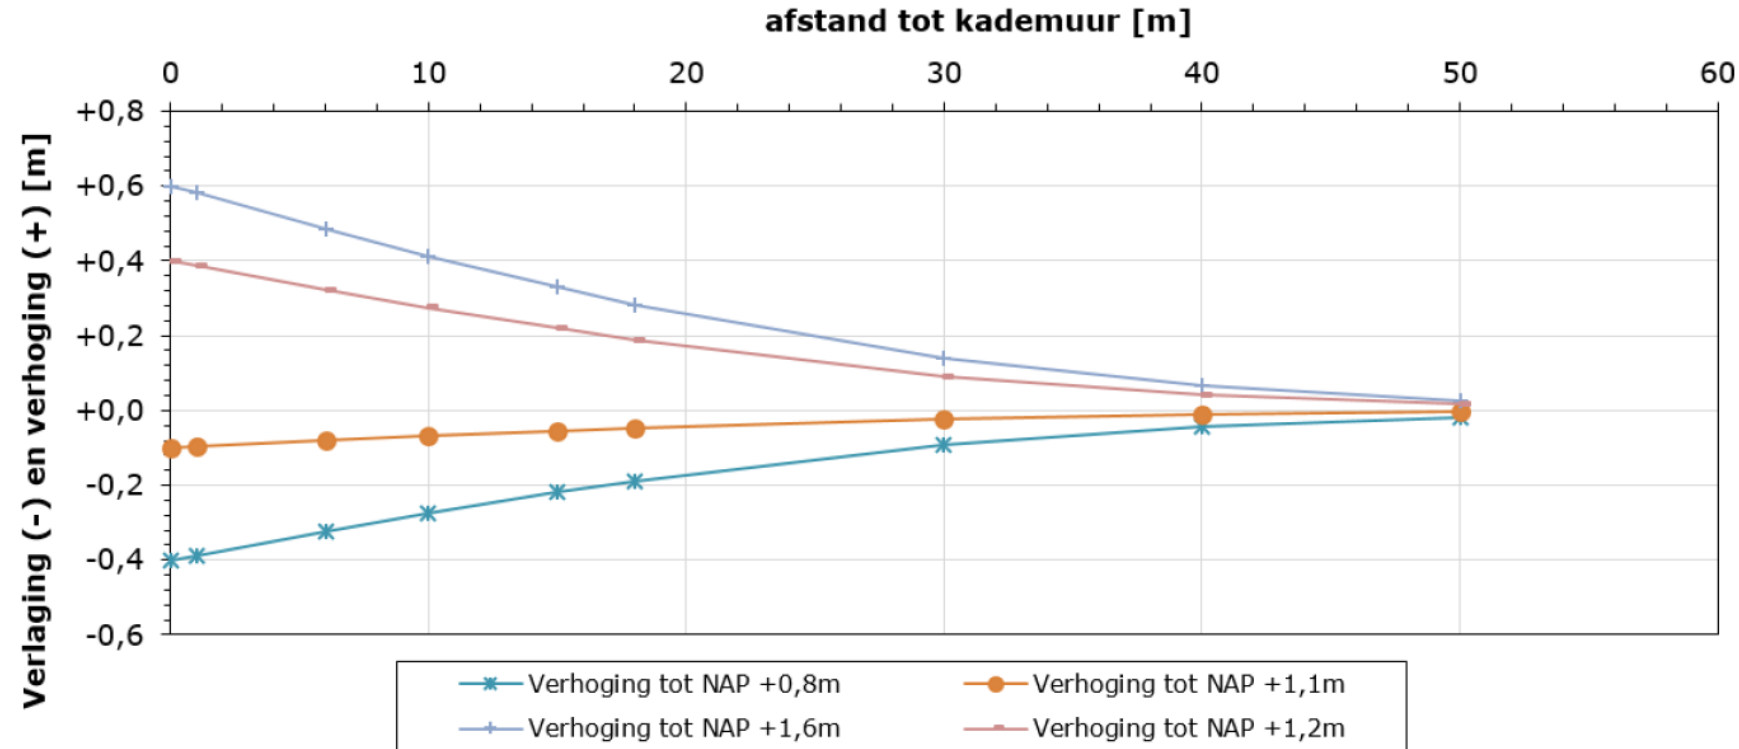
Optie: Leegpompen Oude Haven+ water aanvulling drain

Figuur 8 Verlagingen (-) en verhogingen (+) na 1 jaar drooglegging van de Oude Haven tot NAP -1,2m en het gebruik van een drainage (met verschillende niveaus).
